Relatório - 069-2021

Cliente: Prefeitura Municipal de Santo Antônio de Pádua - RJ.

Obra: Rua Manoel Leite – Distrito de Ibitiguaçu – S.A. Pádua – RJ

CROQUI DE LOCALIZAÇÃO DOS FUROS DE SONDAGEM

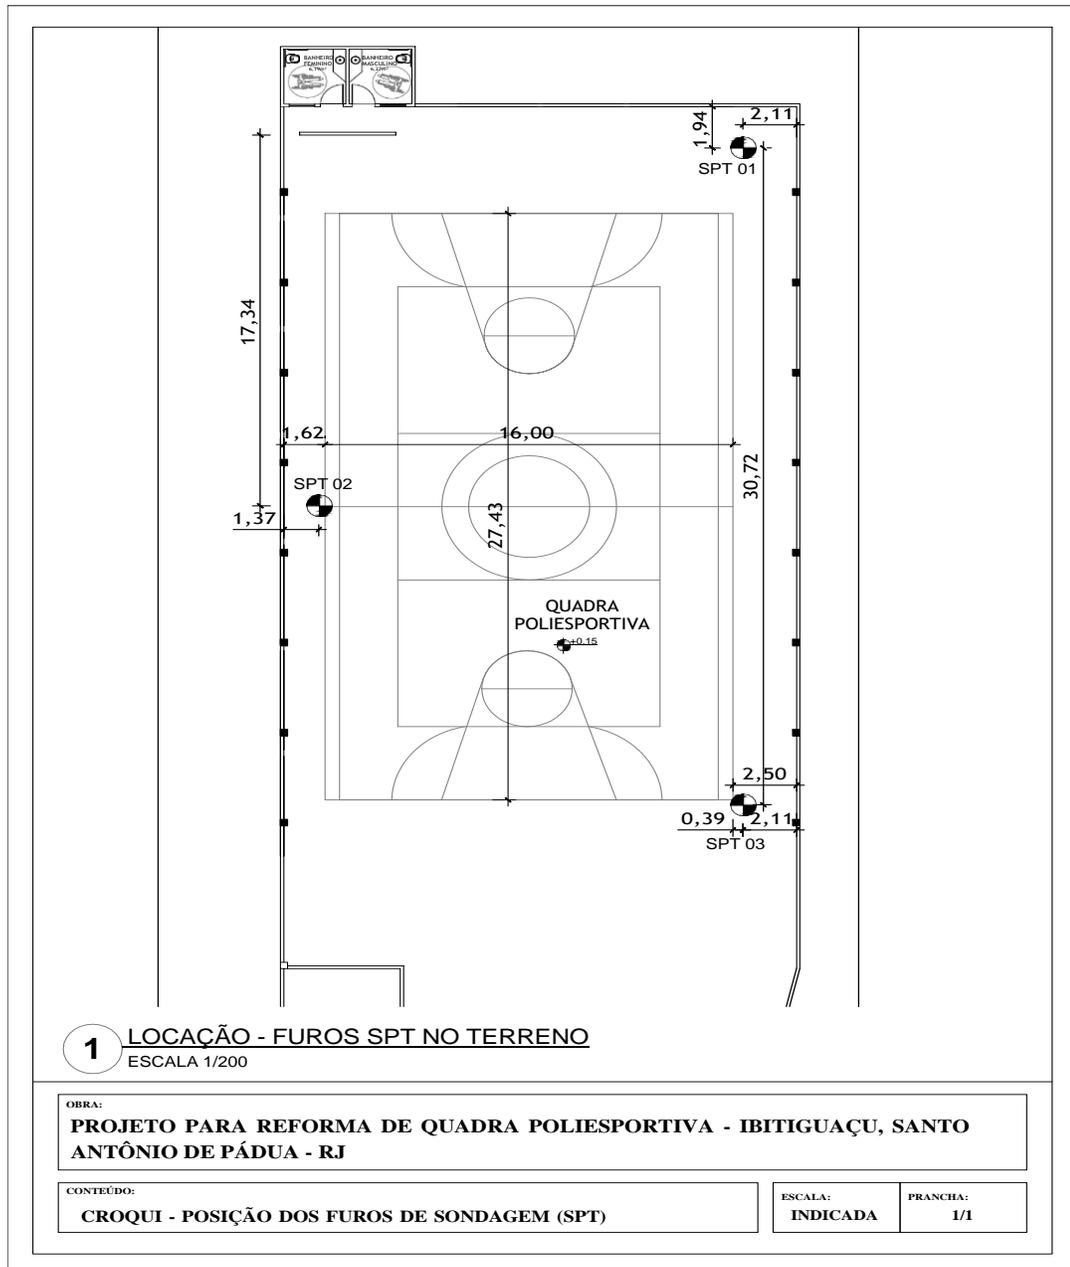
Página 1 e 1 A - Croqui com a localização dos furos de sondagem dos portais;

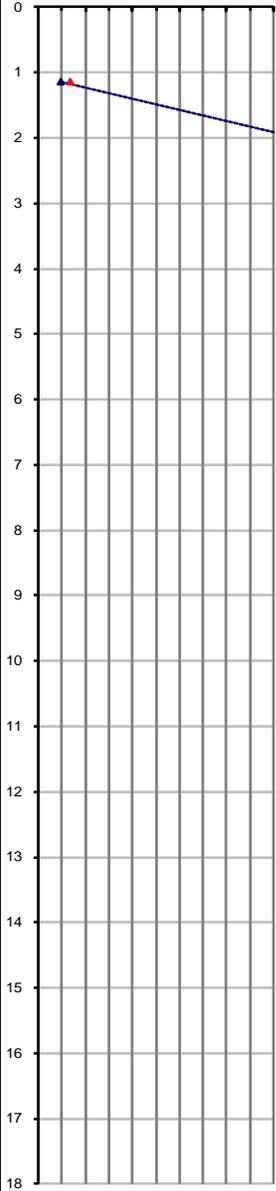
GRÁFICO

Cliente:		Prefeitura Municipal de Santo Antônio de Pádua				Furo N°	SP 2			
Obra:		Rua Manoel Leite – Distrito de Ibitiguaçu – S.A. Pádua – RJ				Sondador	Rogério			
Nível d'água:		Coordenadas em UTM - 24k WGS 84		Amostrador Padrão - Diâmetro Interno 34,9mm		Data	Revestimento			
2,10m				- Diâmetro Externo 50,8mm		18/05/2021	2 1/2" - 4,00m			
Amostras	Perfil das Camadas	Penetração			30cm iniciais	30cm finais	Gráfico de Números de Golpes	Mudança das Camadas	Classificação Tátil Visual dos Solos	
		N° de Golpes/15cm								
0

0 10 20 30 40 50		Aterro de materiais diversos.	
1		2	3	4	5	7

0,60	
2		29	35	0	64	35			1,80	
3										Areia fina à grossa quartzosa, argilosa, com mica, de cor variegada, de compactidade muito compacta, (aluvião)
4										Impenetrável ao Trépano.
5										
6										
7										
8										
9										
10										
11										
12										
13										
14										
15
